泸州市中心城区漫游步游系统沱江南岸沱二  
桥至沱三桥绿道项目

# 水土保持设施验收报告

建设单位：泸州市城市建设投资有限责任公司

编制单位：四川鑫咨源工程项目管理咨询有限公司

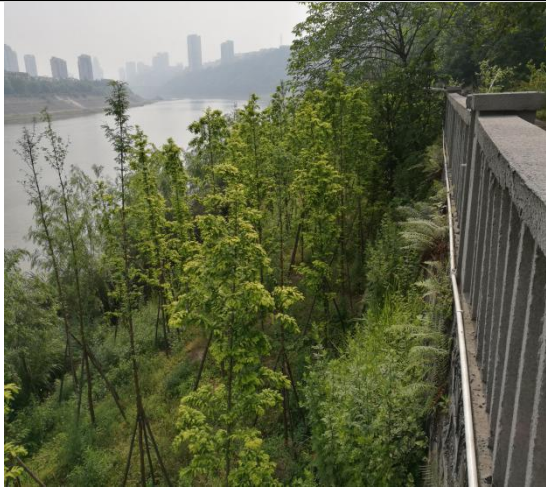
长带景观打造

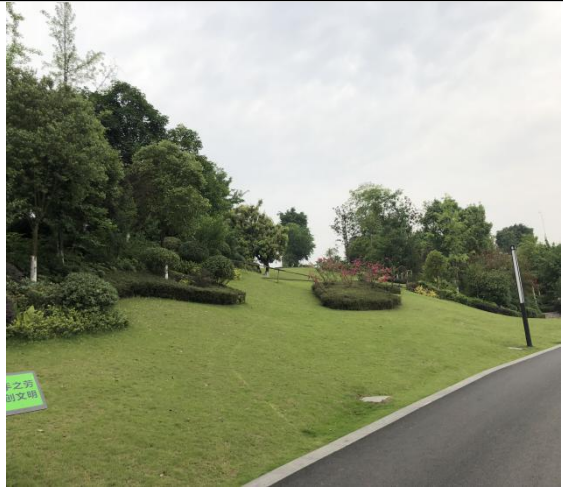
景观绿化

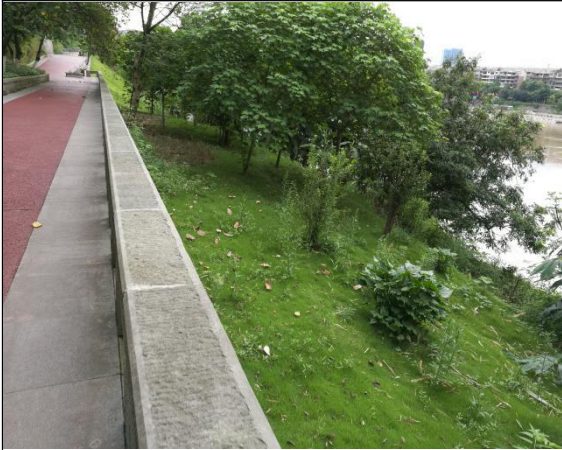
河滩植被恢复

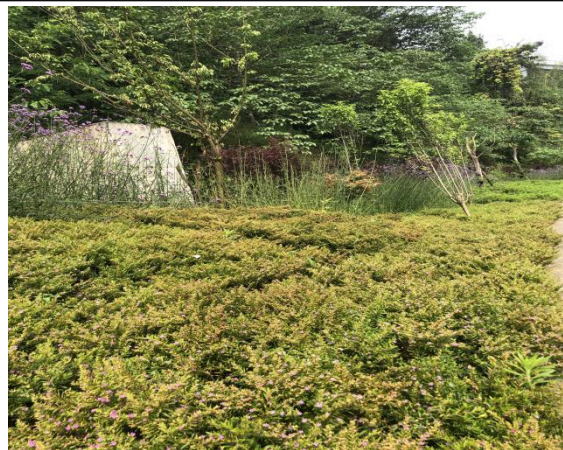
景观绿化

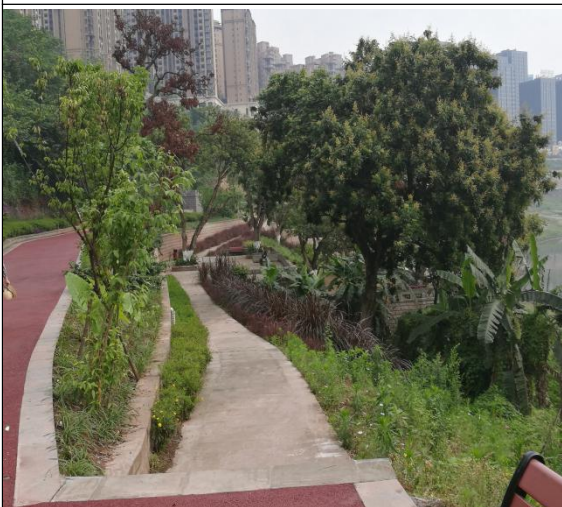
景观小品

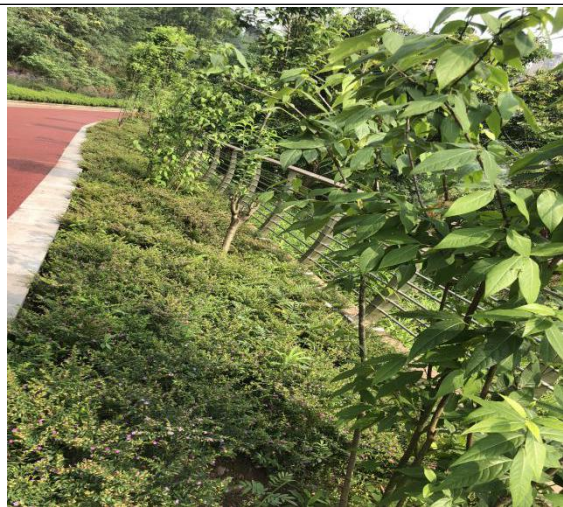
景观绿化

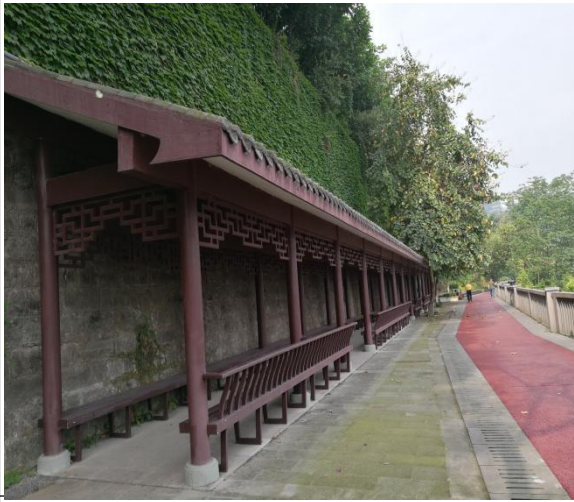
景观长廊

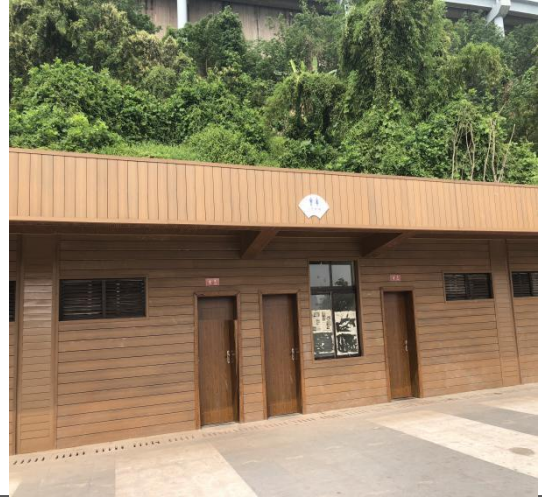
公共厕所

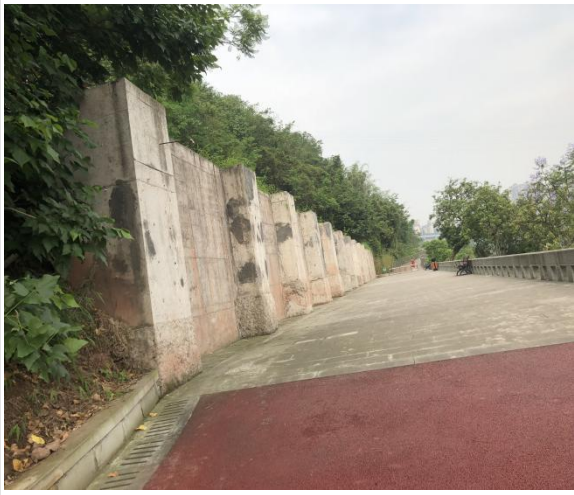
衡重式挡墙

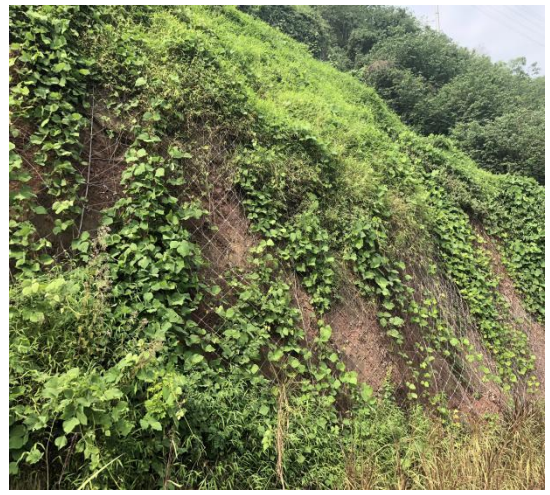
挂网植草护坡

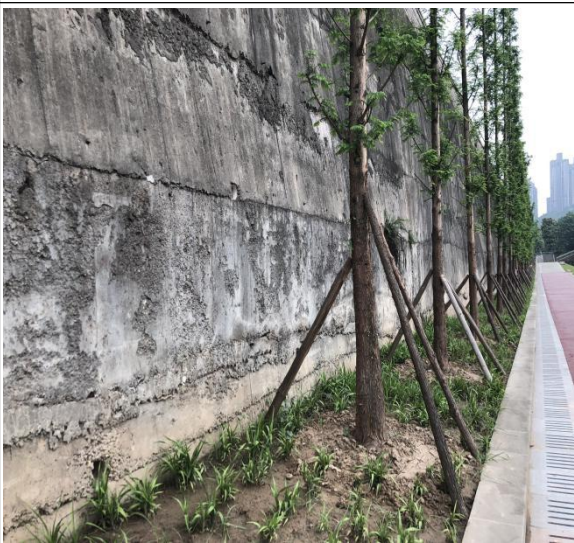
挡墙

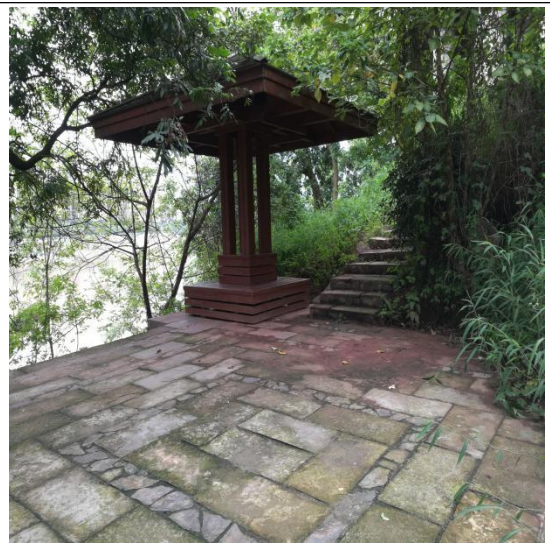
亲水平台区

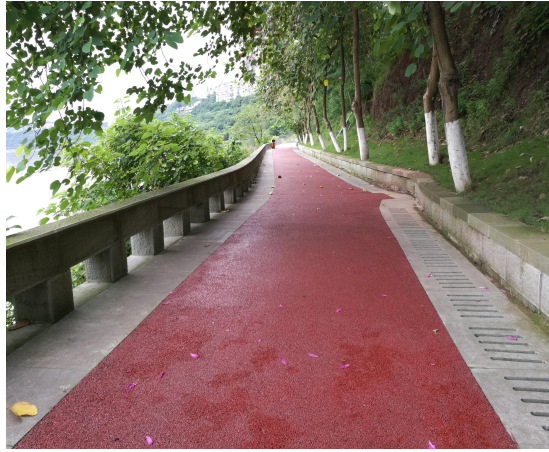
透水铺装

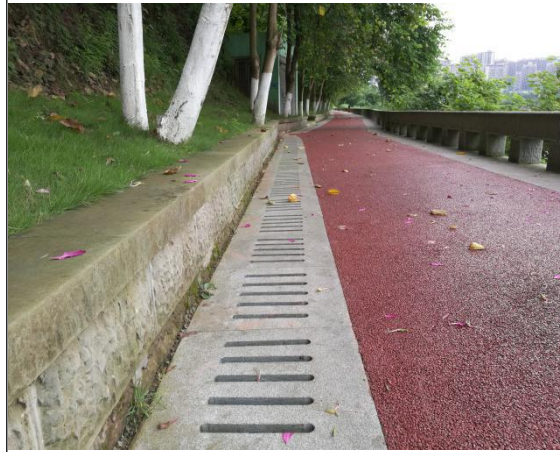
透水铺装+排水沟

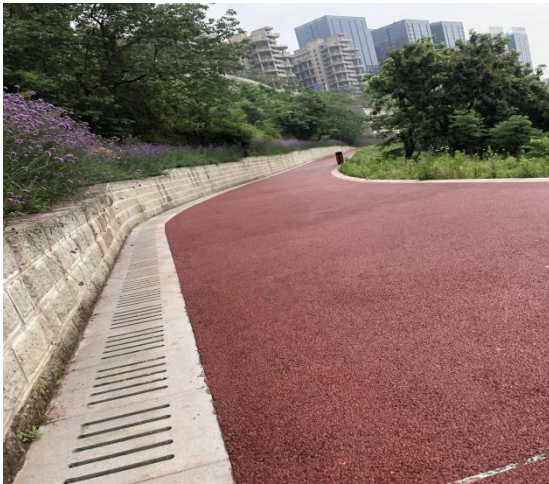
道路+一侧排水

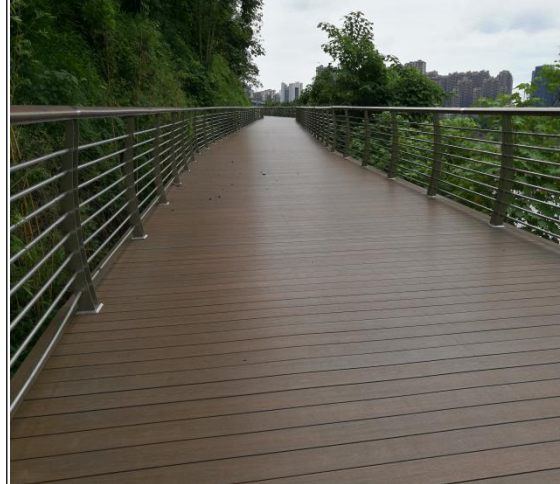
栈道

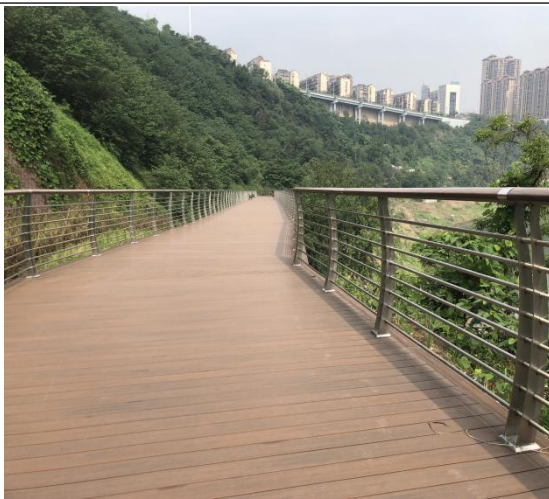
栈道

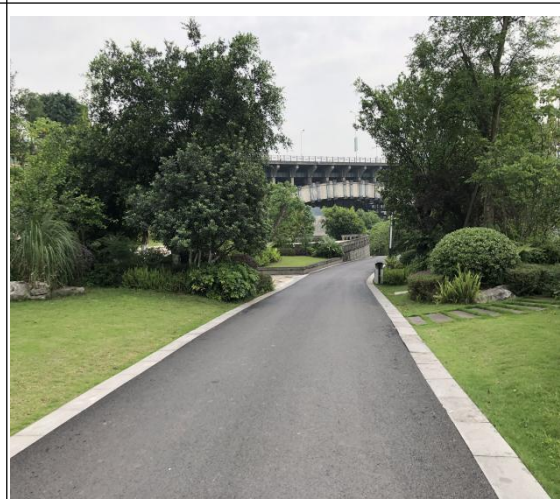
铺装道路
