万隆·南岸花城铭苑二期

(住宅 G1~G2 号楼、商业 A5~A6 号楼及地下车库 6 号)

水土保持设施验收报告

二〇一九年十月

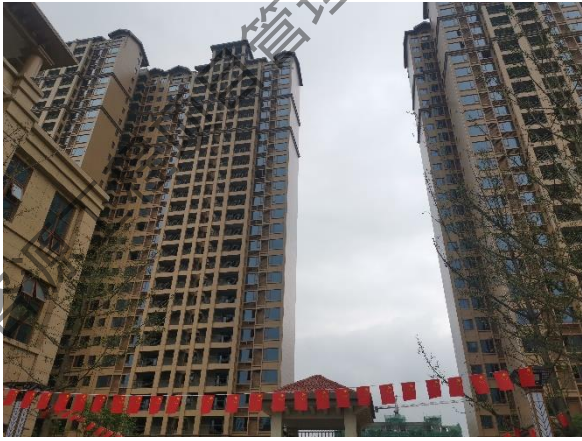
建构物区 G1、G2 高层住宅

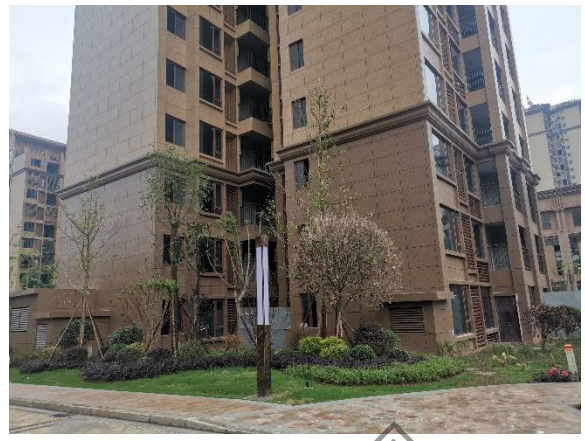
建构物区外观

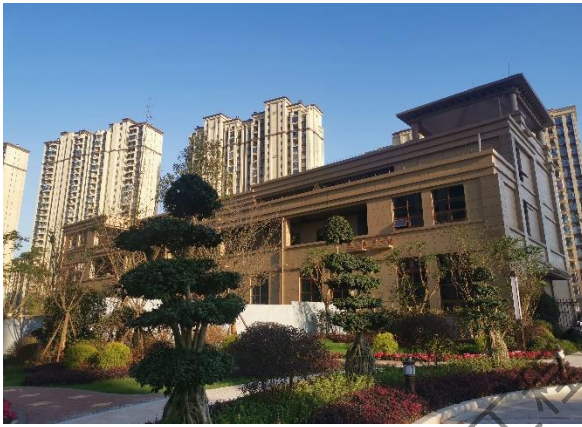
建构物区商业楼

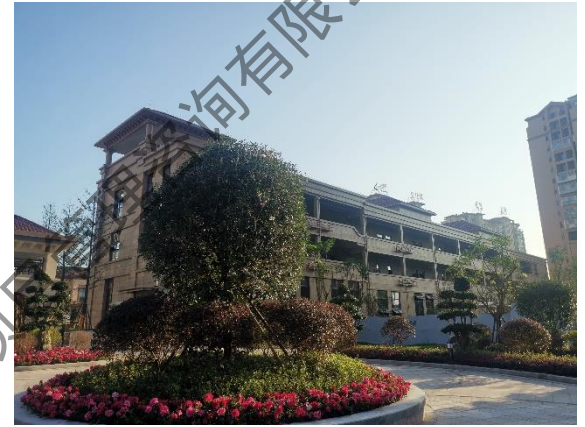
建构物区商业楼

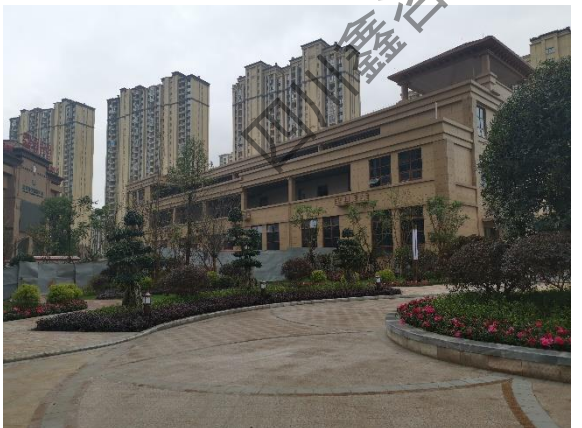
广场路面硬化

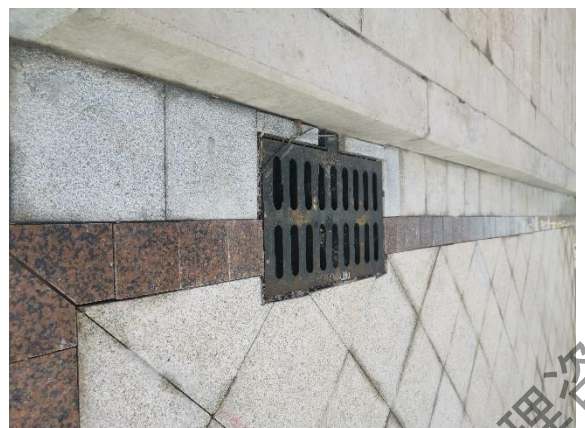
排水沟盖板

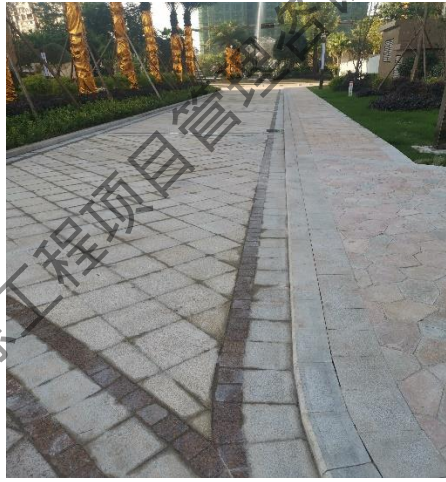
道路硬化

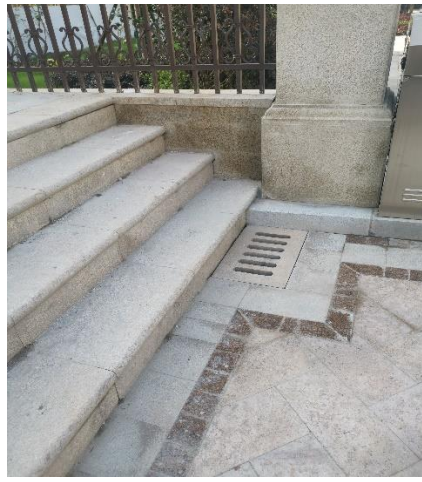
排水沟盖板

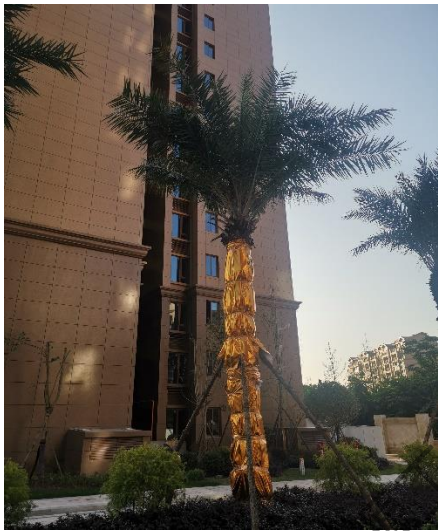
乔木保护

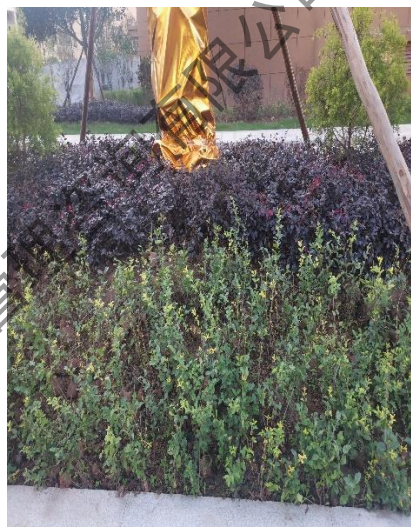
灌木恢复

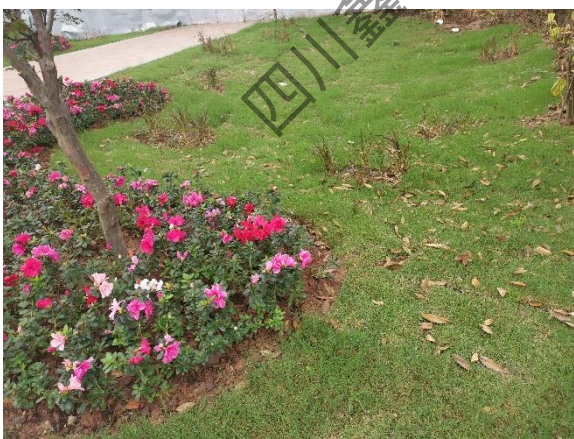
草皮恢复

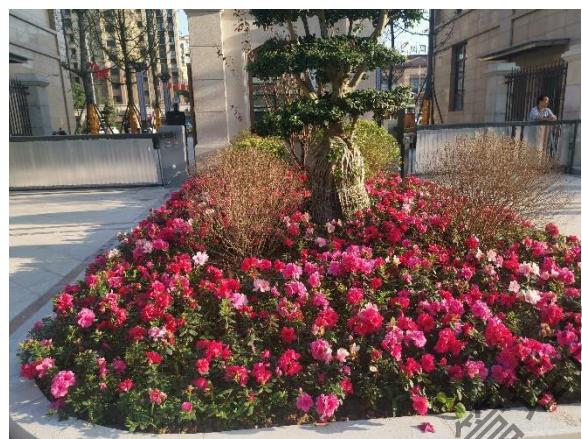
灌木生长状况
