万隆·南岸花城铭苑一期  
(住宅 8~18 号楼、商业 A1~A4、B1、C1 及地下车库  
1~4 号)

# 水土保持设施验收报告

编制单位：四川鑫资源工程项目管理咨询有限公司

二〇一九年十月

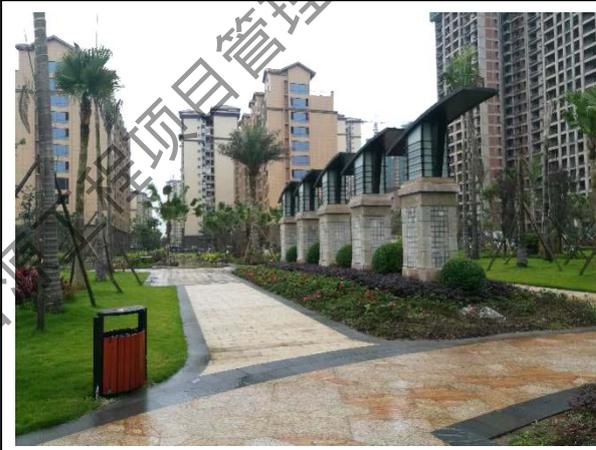
住宅楼及广场

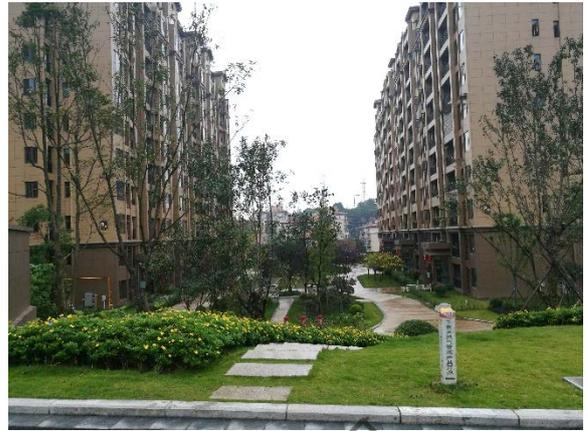
住宅楼

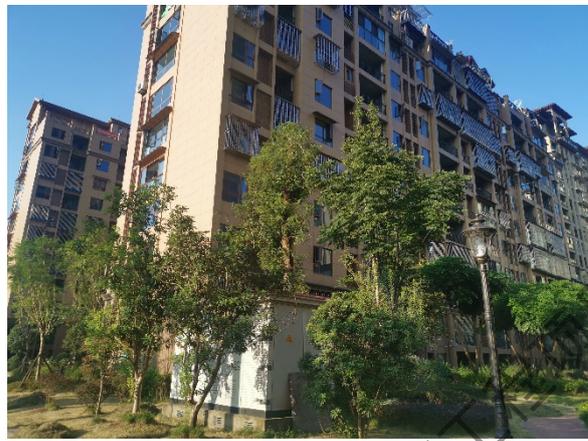
住宅楼

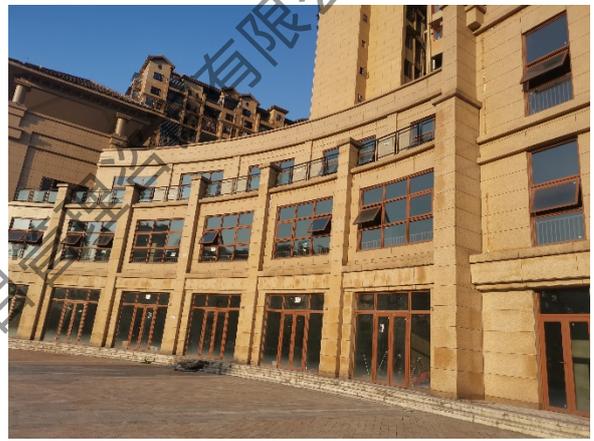
商业楼

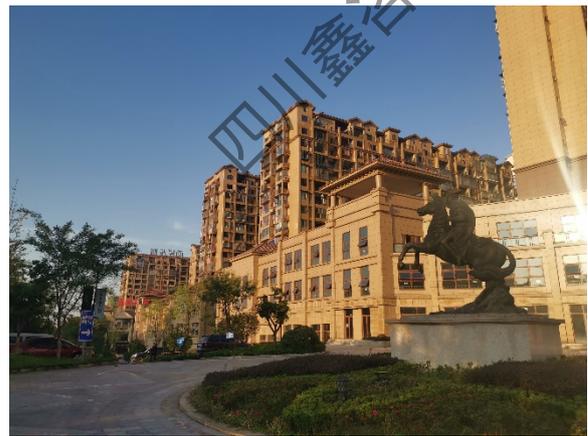
商业及住宅一体

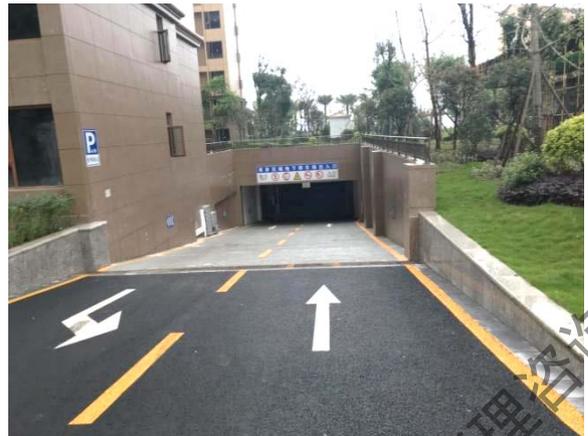
地下车库入口

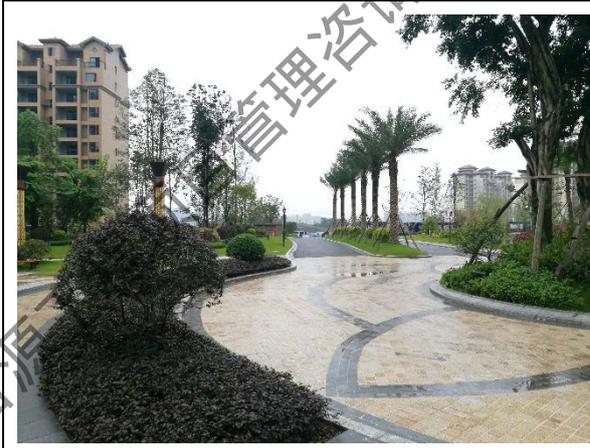
广场路面硬化

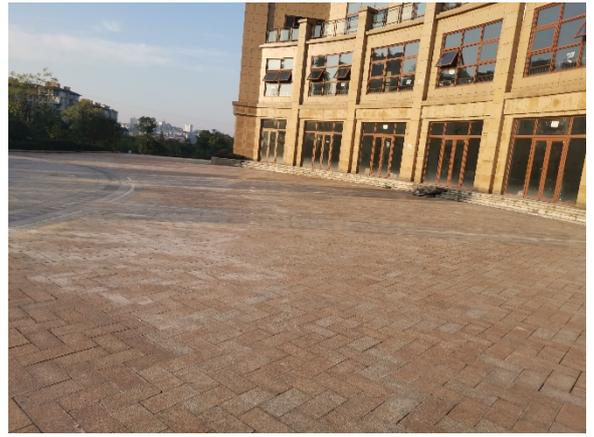
广场路面硬化

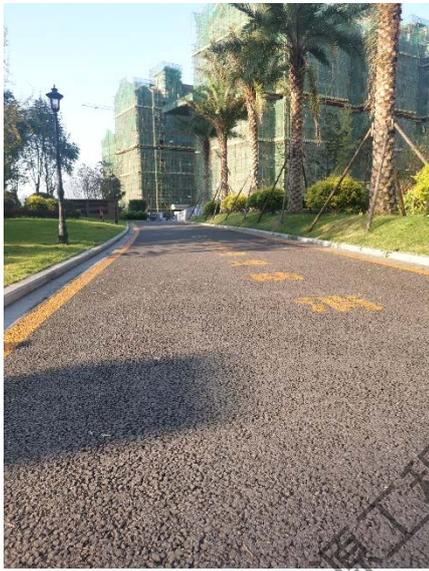
道路硬化

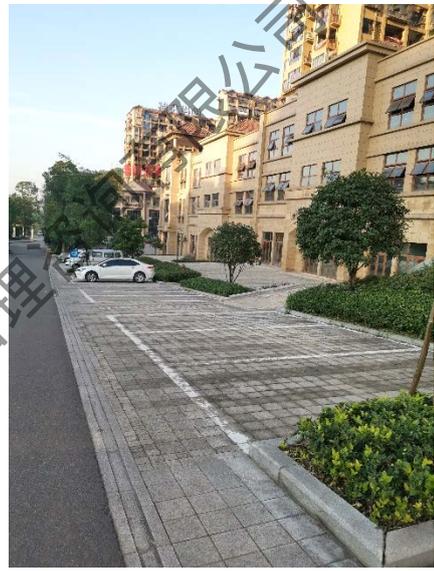
停车场路面硬化

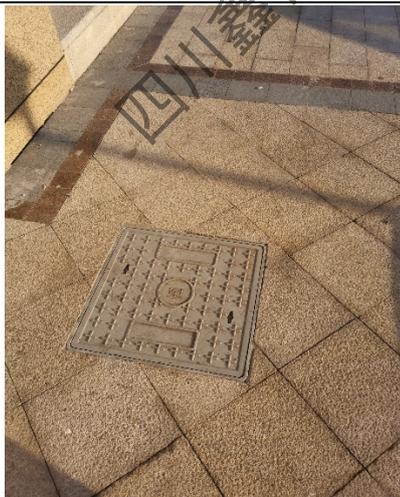
雨水检查井

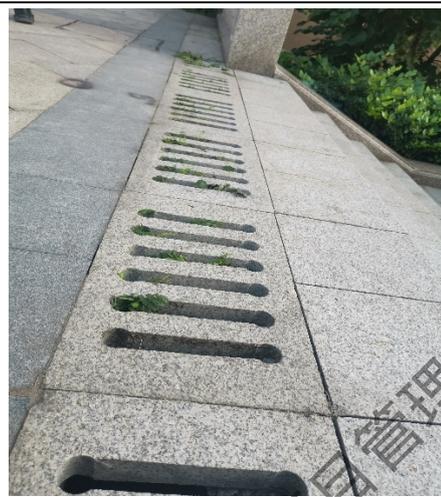
盖板排水沟

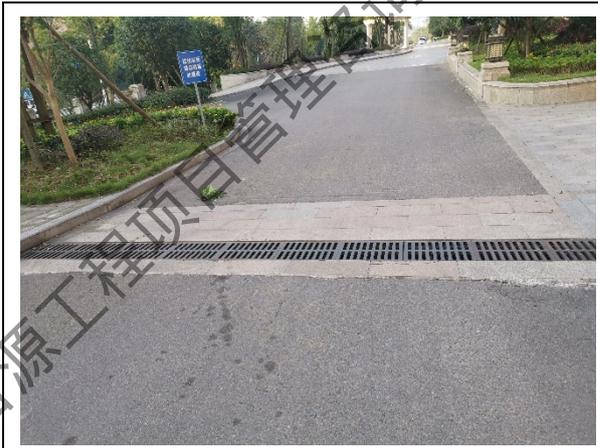
盖板排水沟

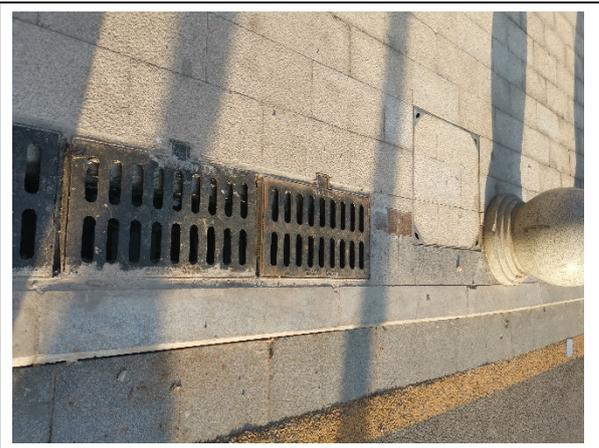
盖板排水沟

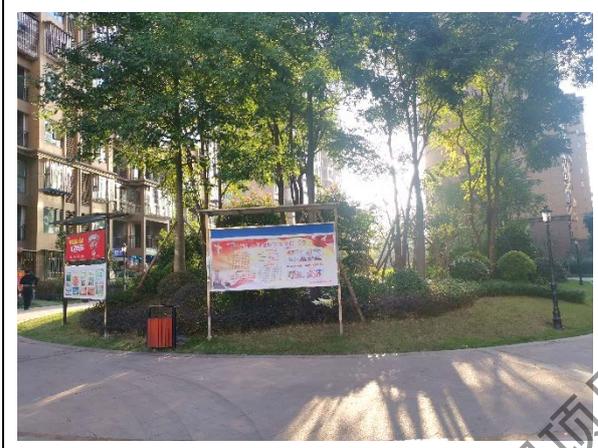
乔木

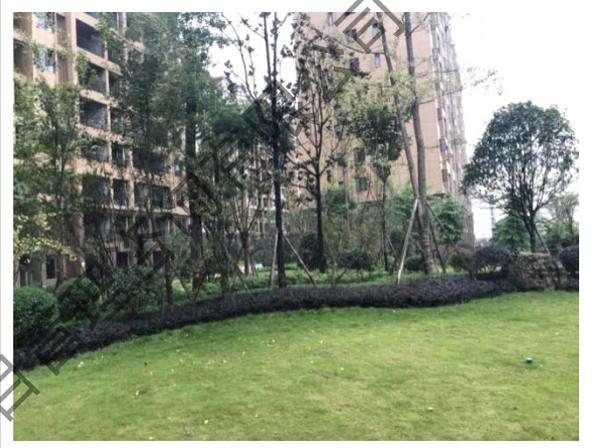
乔木

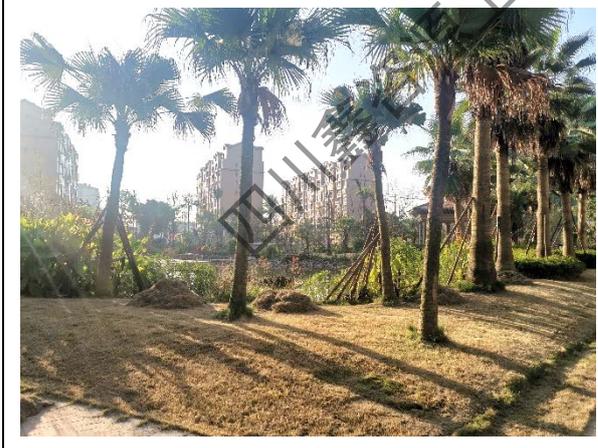
乔木

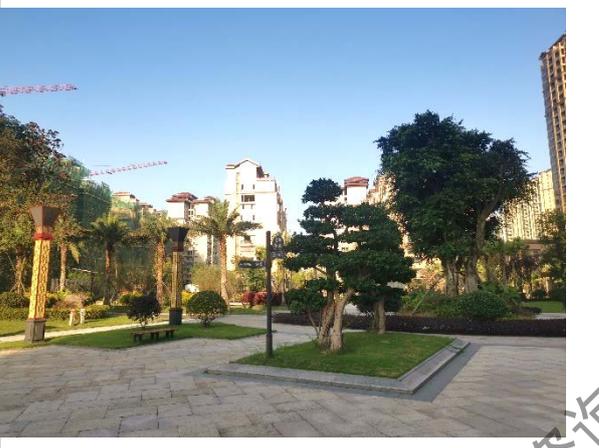
乔木

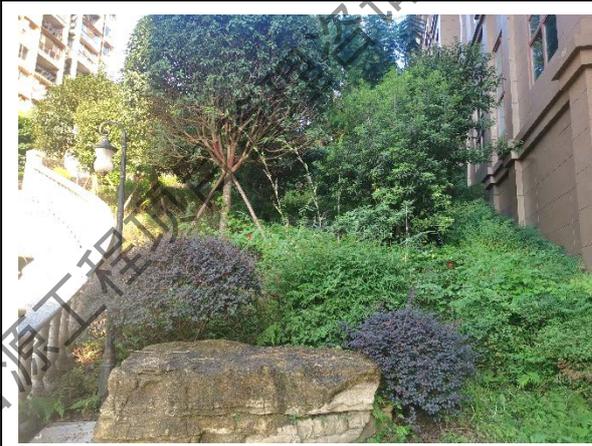
灌木

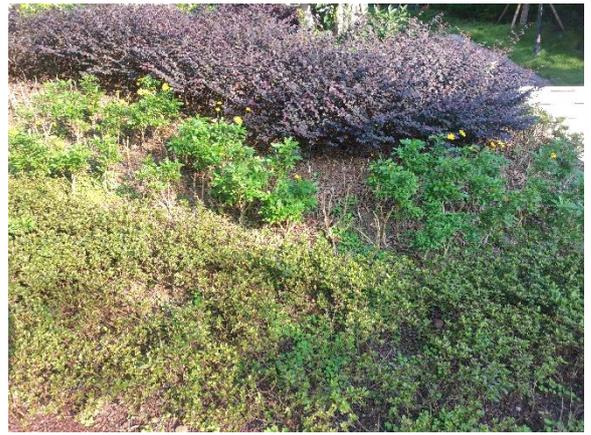
灌木

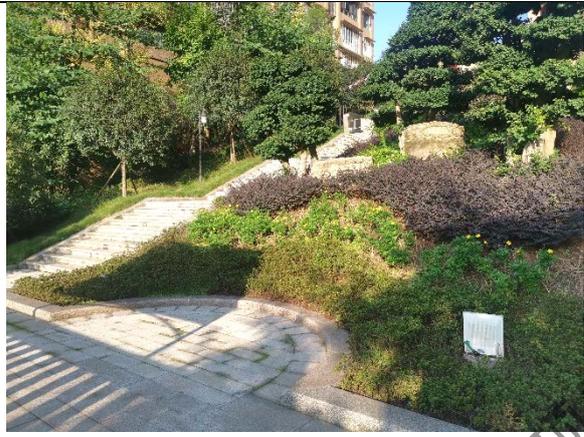
灌木

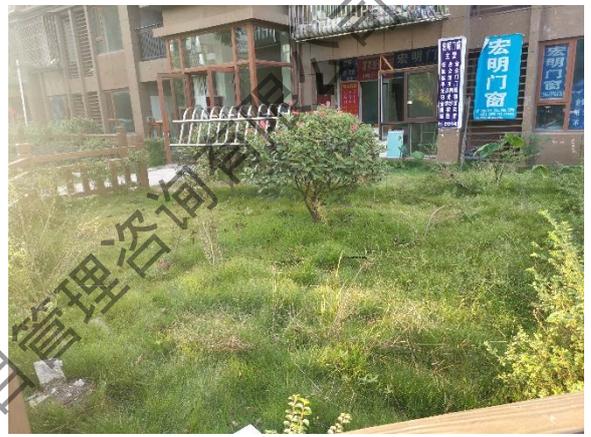
草皮恢复

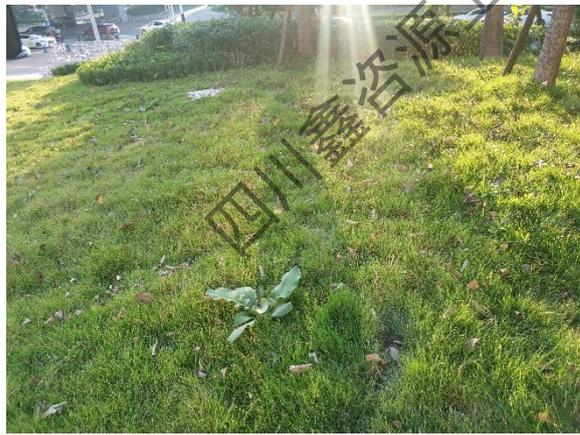
草皮恢复

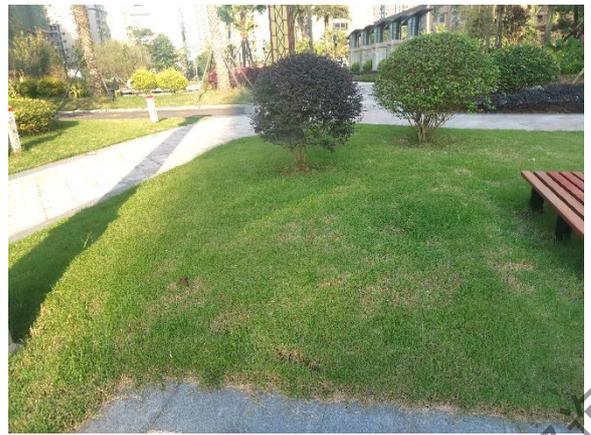
草皮恢复
