兴牧养殖场项目

水土保持方案报告表

建设单位：四川陆银农业开发有限公司兴牧养殖场

编制单位：四川鑫咨源工程项目管理咨询有限公司

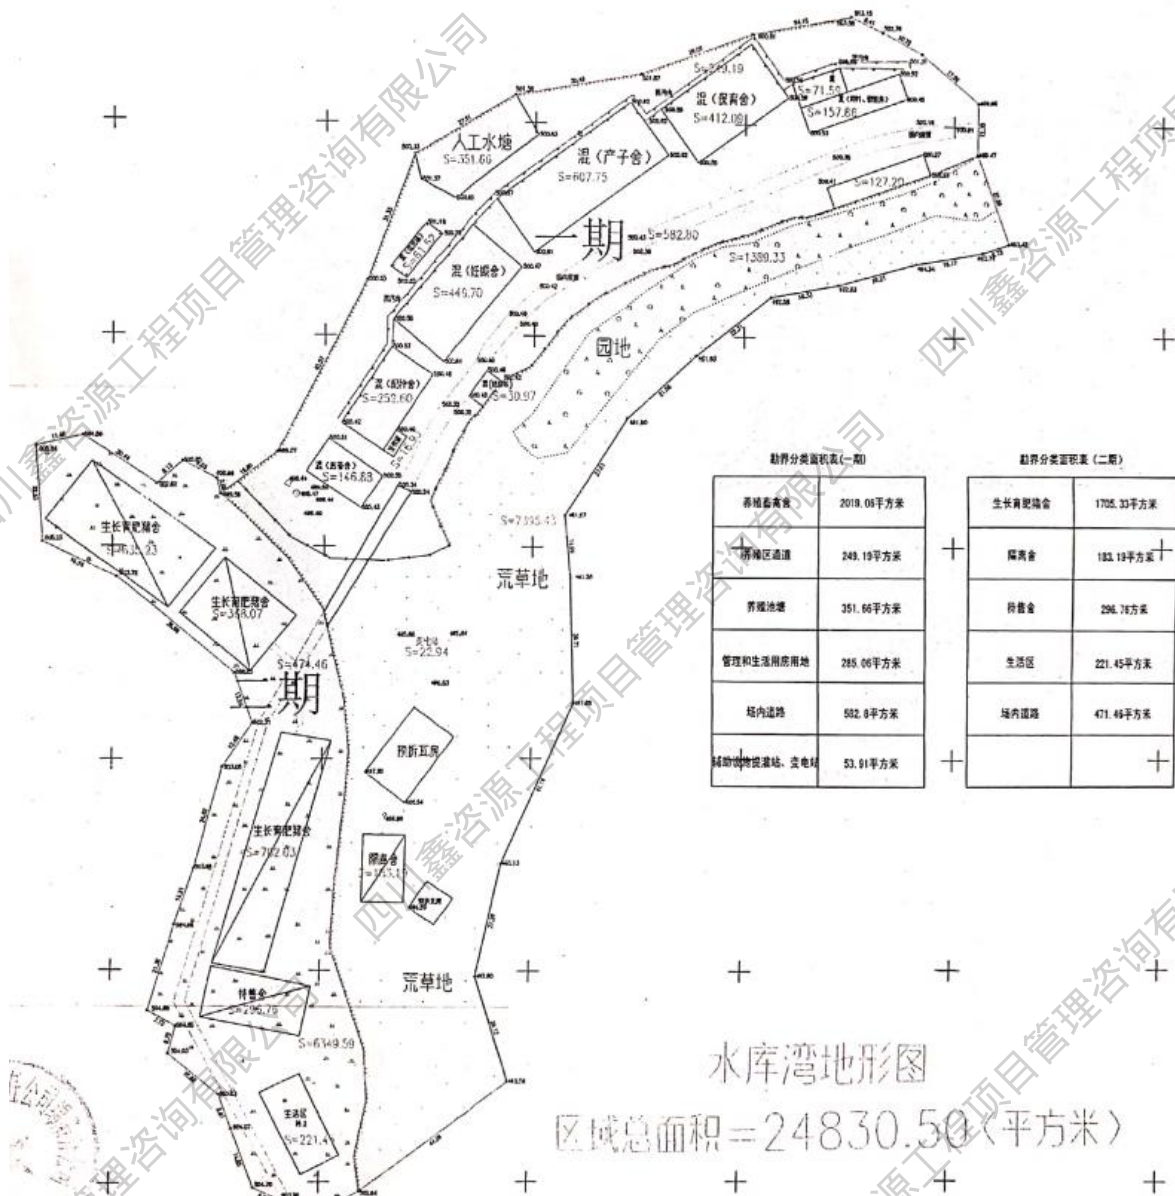
图 2.2-1 项目总平面布置图

项目总平面布置图如下：

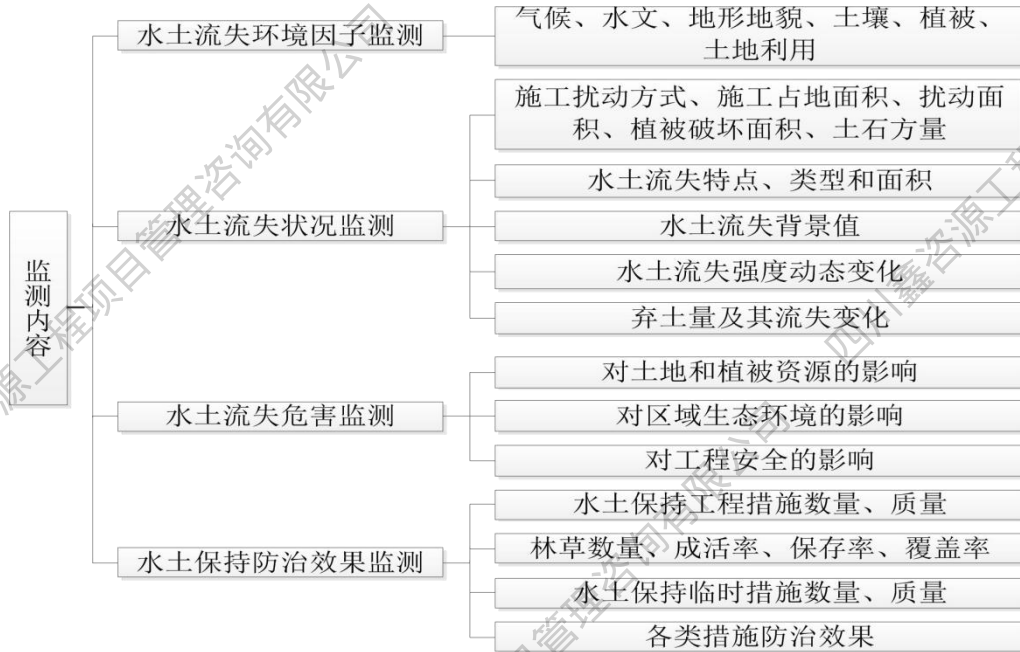
本项目水土保持监测由建设单位负责自主监测，根据《水土保持监测技术规程》（SL277-2002）的规定，本项目水土保持监测内容主要围绕6项防治目标进行，具体监测内容详见下图。

水土保持监测内容包括：扰动土地情况、取土（石、料）弃土（石、渣）情况、水土流失情况、水土保持措施及存在的水土流失隐患及危害。
