泸州市城东污水处理厂厂外截污干管工程

(泸县至石洞段)

# 水土保持监测总结报告

监测单位：四川盛达昌环保技术有限公司

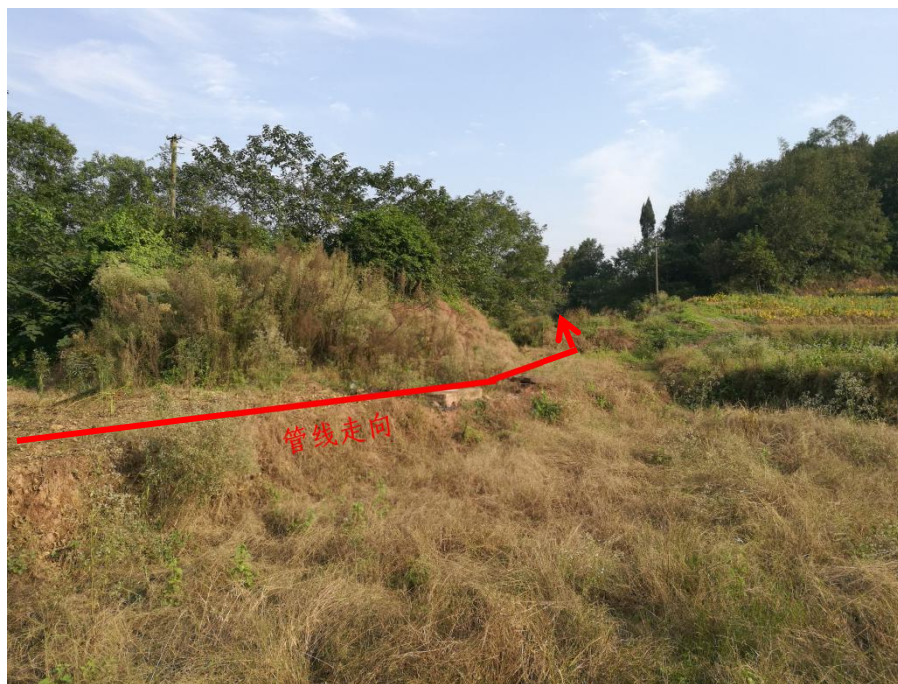
图 2-1 植被调查

选有代表性的地块作为标准地，标准地的面积为投影面积，灌木林 5m×5m、草地 2m×2m。

分别取标准地进行观测并计算林地郁闭度、草地盖度和类型区林草的植被覆盖度。计算公式为：

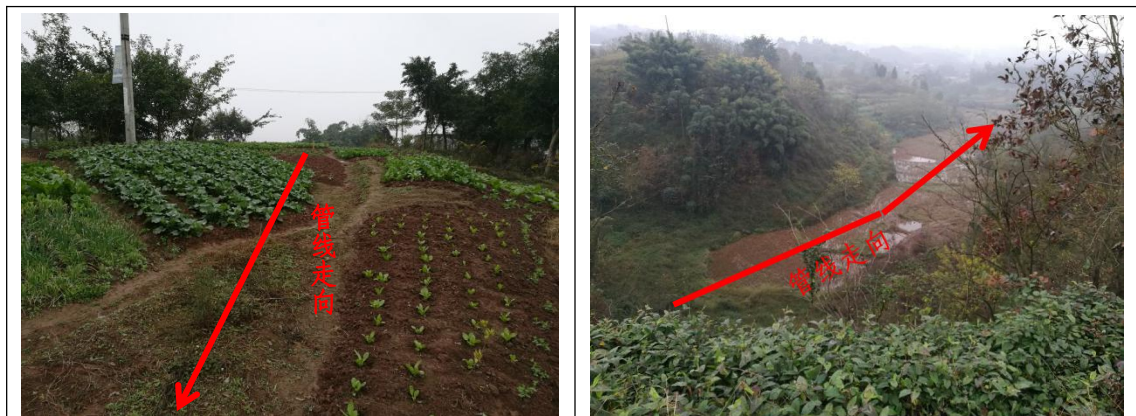
图 2-2 土地复耕情况调查

工程水保措施主要有表土剥离、表土回覆、土地复耕及浆砌石护岸等，工程施工质量由施工监理单位确定，监测过程中查看措施运行情况，因工程施工可能造成的影响，完好程度。

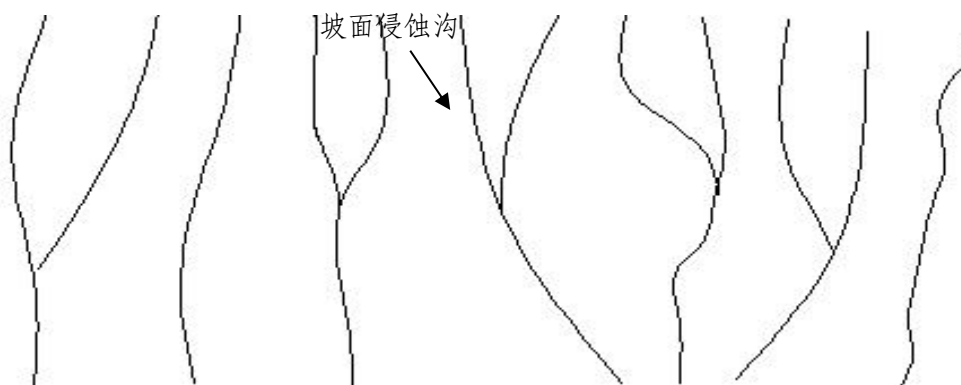
图 2-3 水土流失简易坡面量测场示意图

简易坡面量测法又称侵蚀沟量测法。主要用于土质边坡、土石混合或粒径较小的石砾堆等坡面水土流失量的测定。调查坡面形成初的坡度、坡长、坡面组成物质、容重等，记录造成侵蚀沟的次降雨量。在每次降雨或多次降雨后，量测侵蚀沟的体积，得出沟蚀量，并通过沟蚀占水蚀的比例（50%~70%），计算水土流失量，如图 2-3 所示。

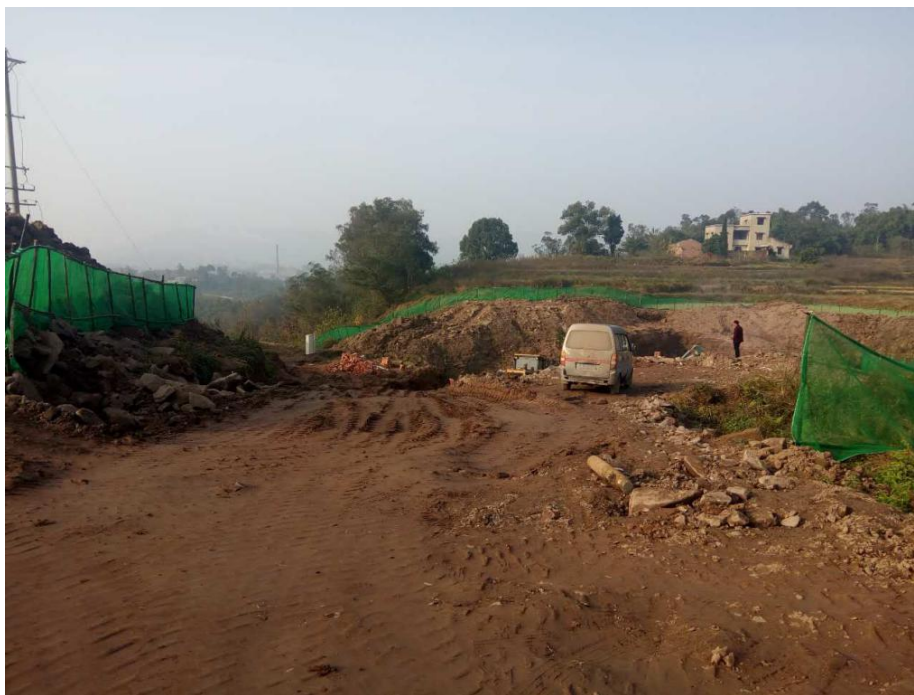
图 5-1 裸露面侵蚀

项目建设准备期前期水土流失量及项目施工前未扰动时期水土流失量即为项目的原生水土流失量，工程建设工期15个月，因本项目施工期已经结束，属于补充监测，采用的方法以侵蚀调查为主。原生侵蚀按照用地类型及周边地貌，并结合相关规范和各年份水文气象特征进行估算。
