泸州市中心城区漫游步游系统沱江南岸  
沱二桥至沱三桥绿道项目

# 水土保持监测总结报告

二〇一九年四月

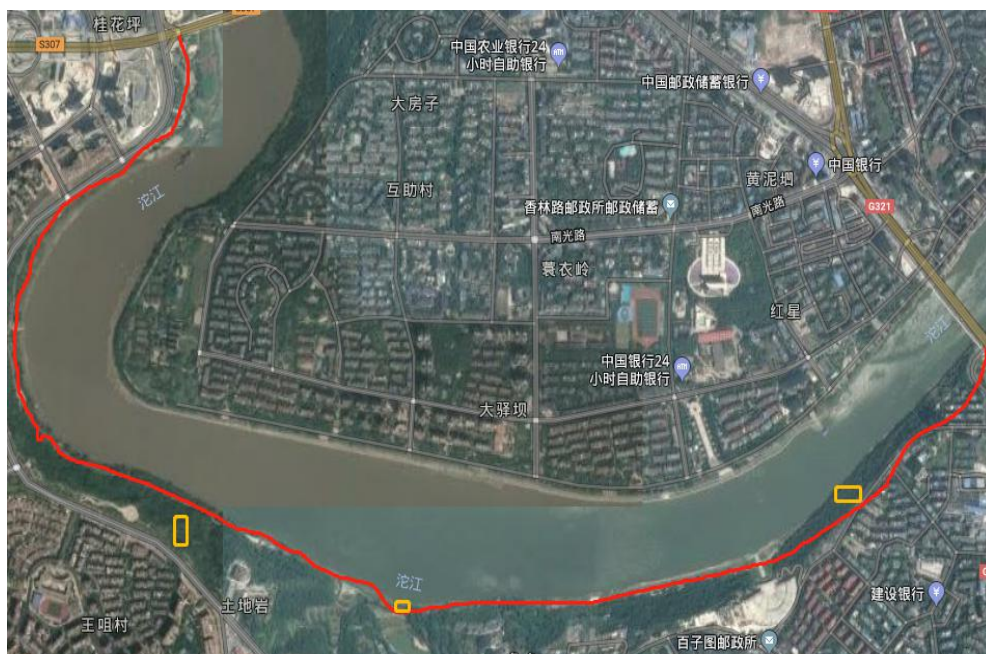
图 2 监测调查点位分布图

结合实施方案并根据现场实际情况进行调整，监测组确定本项目监测点 4 个，以资料分析和调查监测为主进行监测。具体布置见下表 1-7。

分区	监测点位置	编号	监测点类型	监测内容	监测方法	监测设备	监测频次	备注
边坡防治区	内边坡区域	1#	巡查	排水、水土流失状况	巡查观测	皮尺、坡度仪、测距仪	4	排水
	外边坡区域	2#	巡查样地	排水、水土流失状况	巡查监测	皮尺、测距仪	4	排水
景观绿化区	绿化区域	3#	样方调查	绿化措施情况	巡查监测	皮尺、样方、坡度仪	4	绿化及绿化
