生猪养殖和种植项目

# 水土保持方案报告表

# 生猪养殖和种植项目水土保持方案报告

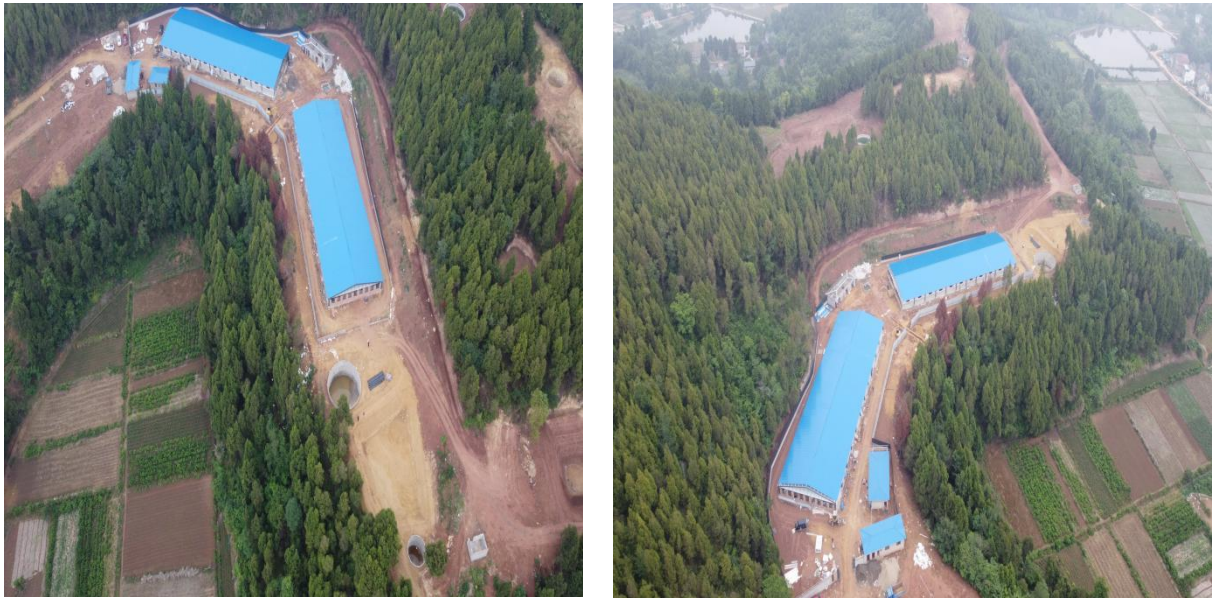
图 2-2 项目现状

本项目已于 2021 年 3 月开工，计划于 2021 年 7 月完工，总工期 5 个月。

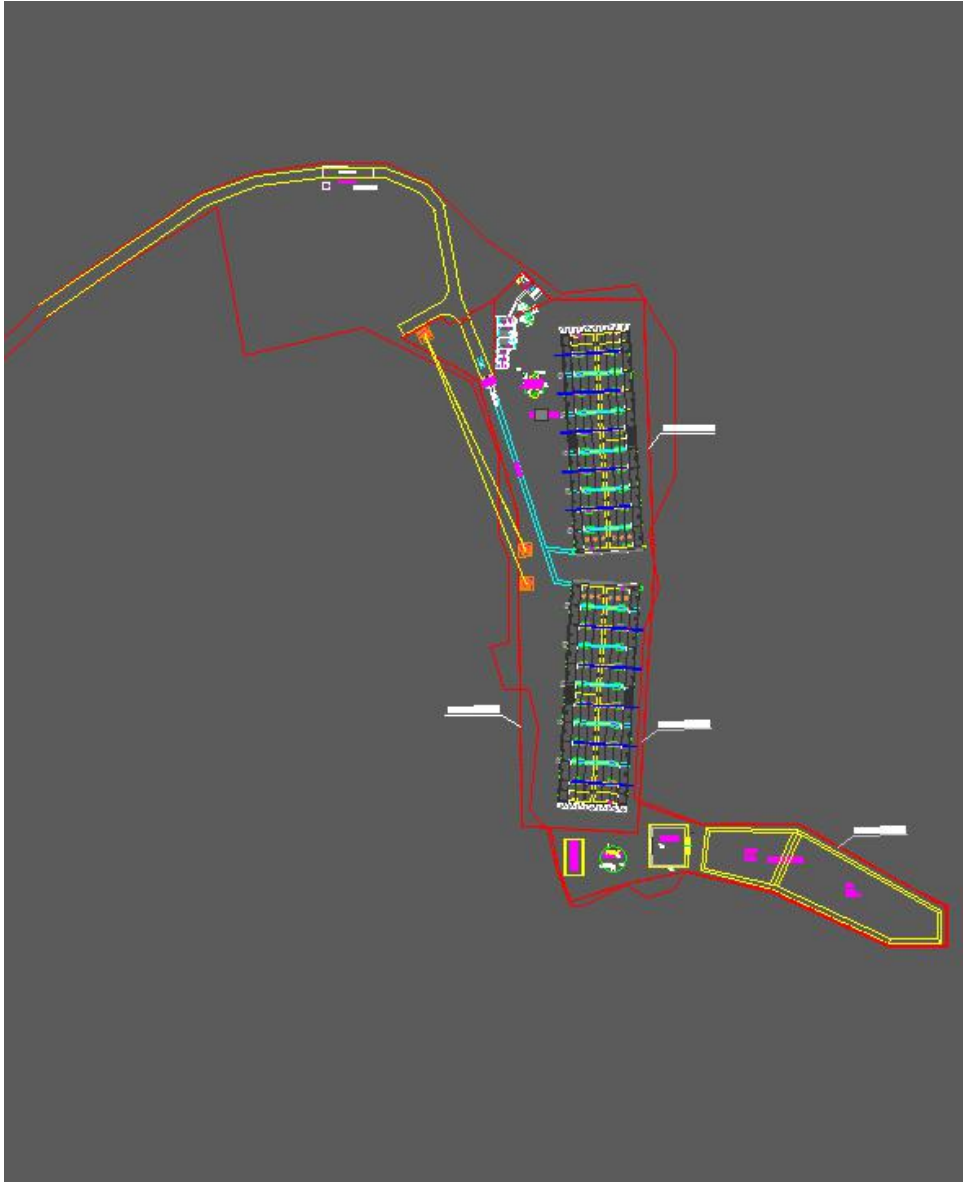
图 2-3 项目总平面布置图

本项目位于绵阳市游仙区白蝉镇石华山村七组、八组，地处半坡地带，四周以山林及农田为主。

规划总用地面积  $0.85\text{hm}^2$ ，项目由生产设施区、附属设施区组成，占地面积约  $8513\text{m}^2$ ，建设内容包括新建猪舍  $3500\text{m}^2$ ，场内硬化区  $8000\text{m}^2$ ，水塔  $120\text{m}^3$ ，管理房（厨房、住宿、场内消毒洗澡间、办公室） $40\text{m}^2$ ，人员消毒通道  $6\text{m}^2$ ，集粪池  $300\text{m}^3$ ，干湿分离间  $50\text{m}^2$ ，沼气发酵池  $600\text{m}^3$ ，厌氧暴晒池  $1000\text{m}^3$ ，化尸池  $60\text{m}^3$ ，消毒池  $36\text{m}^3$ ，消毒通道  $36\text{m}^2$ 。

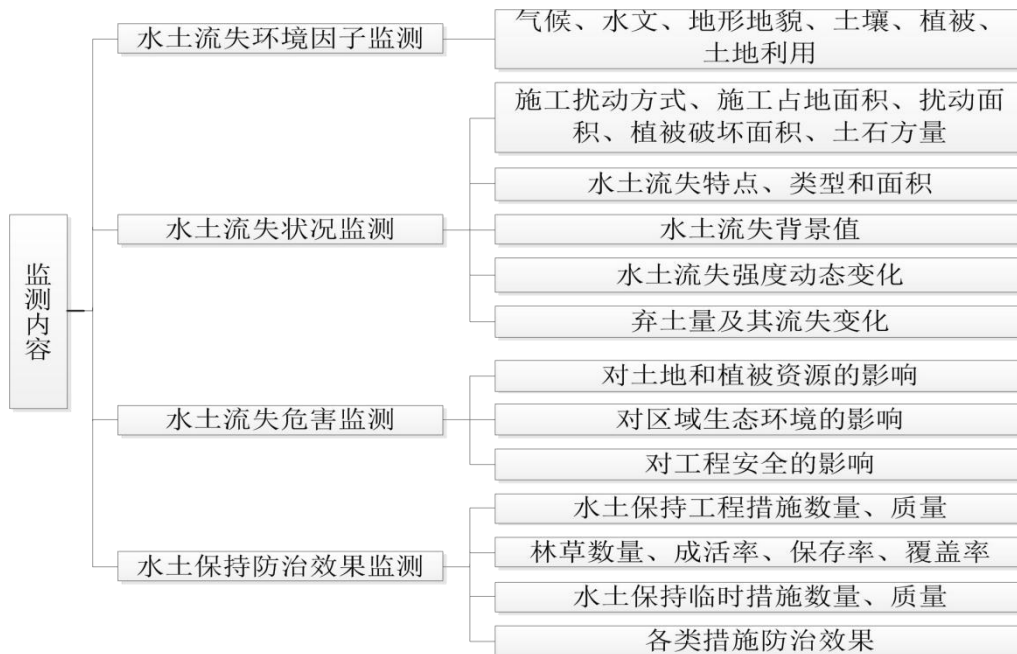
本项目水土保持监测由建设单位负责自主监测，根据《水土保持监测技术规程》（SL277-2002）的规定，本项目水土保持监测内容主要围绕6项防治目标进行，具体监测内容详见下图。

水土保持监测内容包括：扰动土地情况、取土（石、料）弃土（石、渣）情况、水土流失情况、水土保持措施及存在的水土流失隐患及危害。
