水土保持方案报告表

项目名称: 天然手工装饰新材料项目

编制单位: 四川鑫咨源工程项目管理咨询有限公司

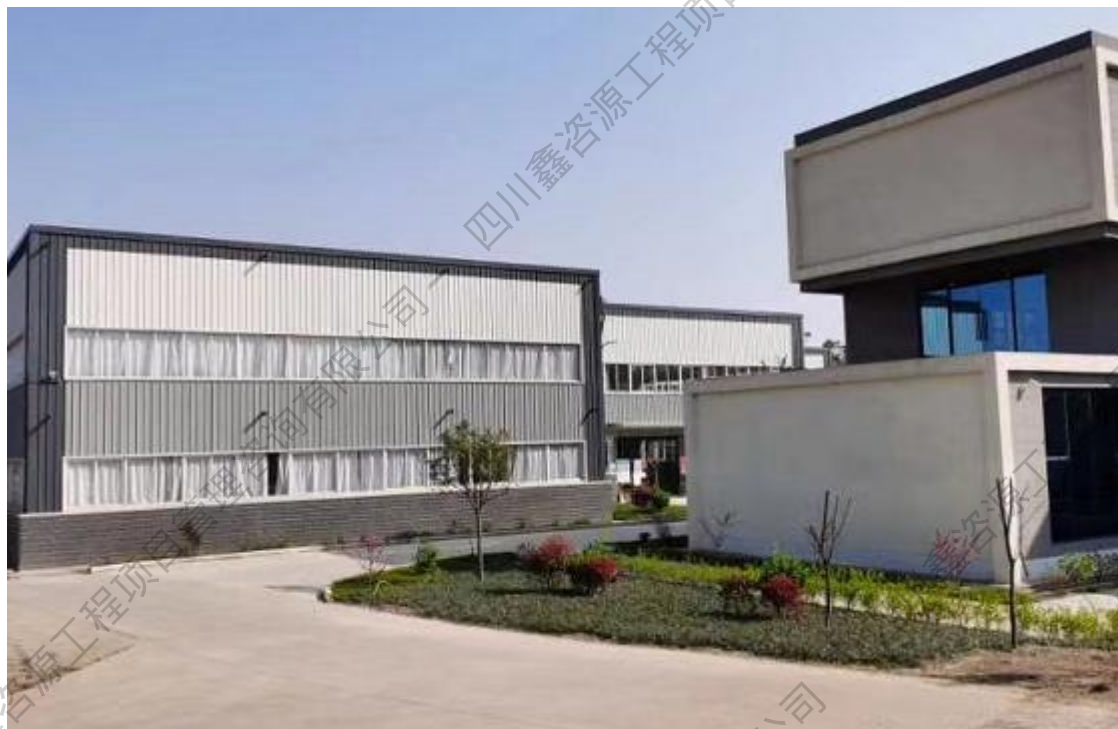
图 1.1-1 主体工程建设现状

根据主体设计资料，本项目已于2017年08月开工，于2018年12月完工，施工工期17个月。经现场踏勘，主体工程已经完工并投入使用，场内道路及其他硬化区部分区域均进行了硬化，绿化措施已实施，绿化效果较好。

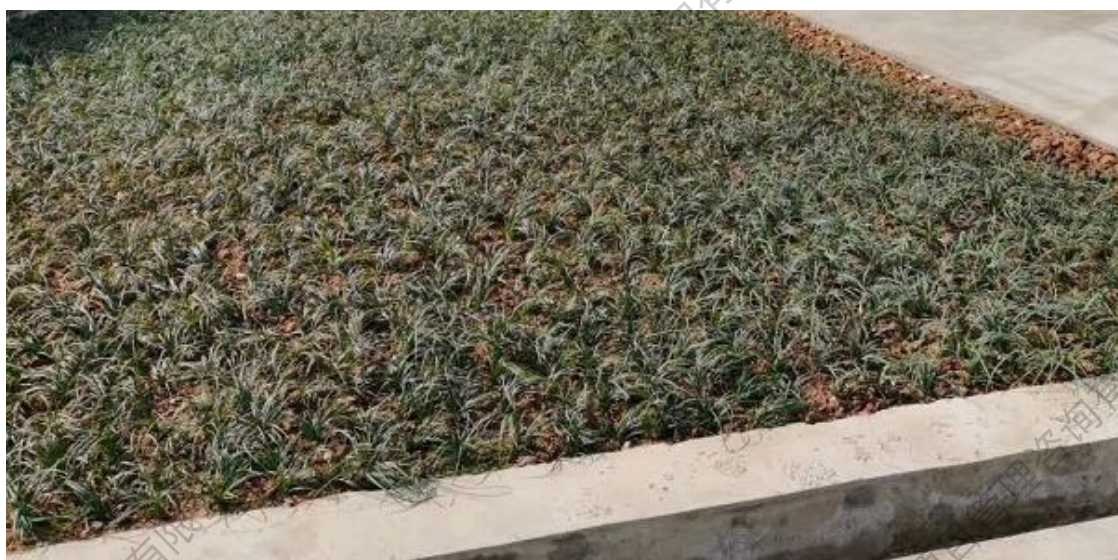
图 1.1-2 雨水沟措施现状

结合施工时序和现场踏勘，主体工程已经完工，施工期间主体实施的临时遮盖及排水措施均已拆除，期间未发生水土流失。主体设计的雨水沟、雨水口、雨水检查井、表土回覆及景观绿化等措施均已实施，措施体系完善，满足水土保持要。

根据主体设计，本项目排水系统主要为雨水沟，规格为底宽 40cm，高 60cm，矩形断面，共计长 185m。此外为项目供配了便于收集、汇集地表雨水，主体共计设置约 12 个雨水口。地表雨水经收集后于场地西侧排入乡镇雨水管网。

根据主体设计，本项目排水系统主要为雨水沟，规格为底宽 40cm ，高 60cm ，矩形断面，共计长 185m ，地表雨水经收集后于场地西侧排入乡镇雨水管网。雨水沟能够起
