## 万隆·南岸花城铭苑一期

(住宅 8~18 号楼、商业 A1~A4、B1、C1 及地下车库  
1~4 号)

# 水土保持监测总结报告

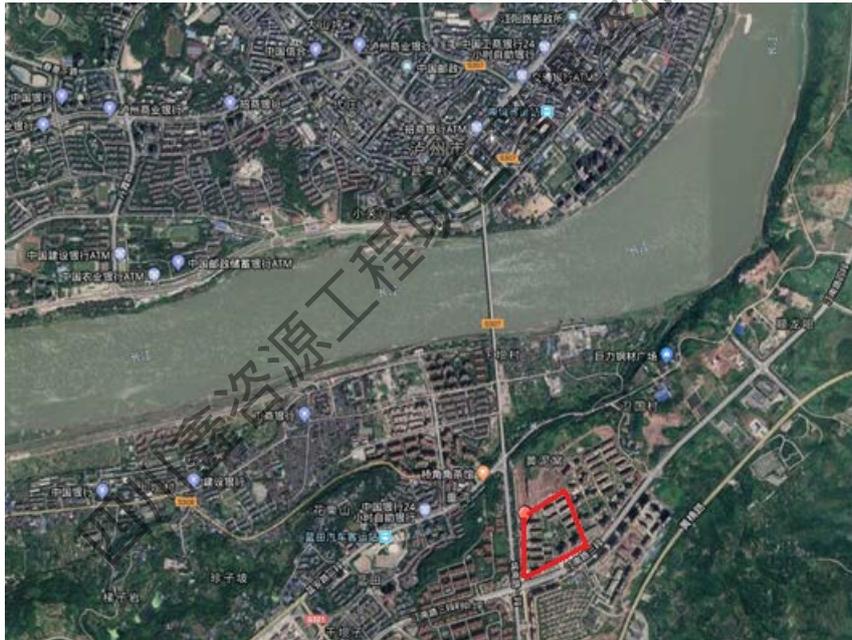
图 1 地理位置图

万隆·南岸花城铭苑一期（住宅 8~18 号楼、商业 A1~A4、B1、C1 及地下车库 1~4 号）项目位于泸州市江阳区蓝田镇城南大道东侧，蓝天长江大桥桥头一侧，该地块位于泸州城南，距离市中心核心商圈约 2.5km。南面是江南路，道路标高为 289.15m~299.94m（从北至南）；西面紧邻城南大道，道路标高为 259.20m~272.00m（从北至南）；西北面约 500m 是蓝田长江大桥，北面为泸合公路，道路标高约为 259.20~261.70m（从西至东）。交通便利，地理坐标为东经 105°26'37"、北纬 28°51'21"。见图 1 和附图 1。

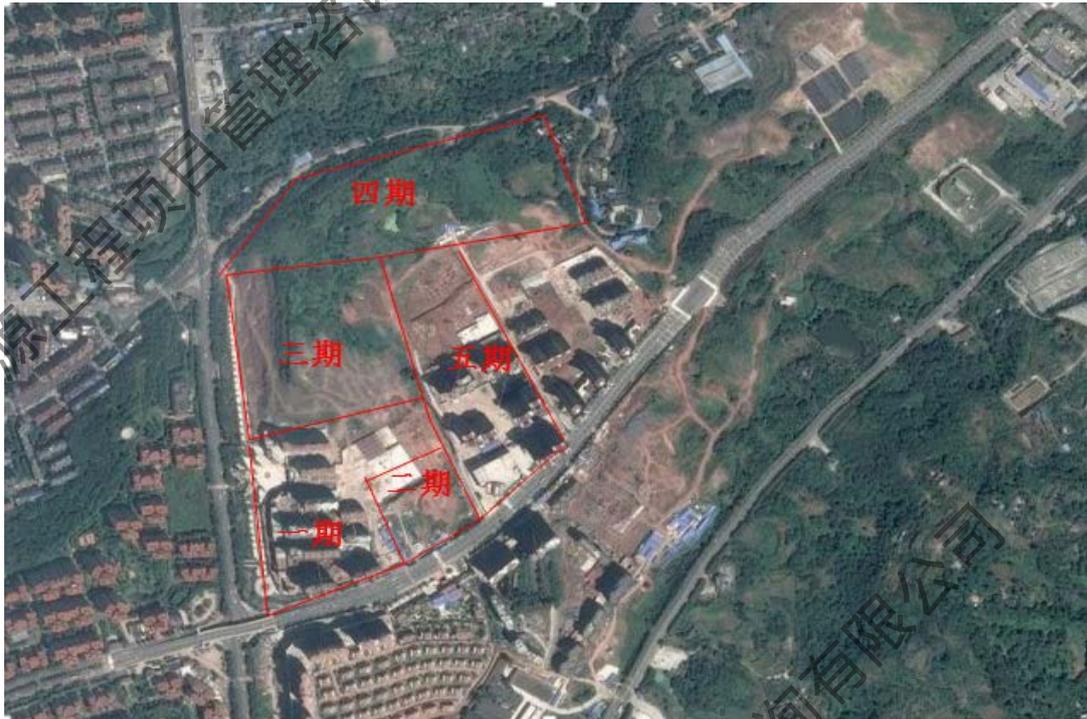
图 2 万隆·南岸花城总体分区图

本次监测范围主要为万隆·南岸花城铭苑一期（住宅 8~18 号楼、商业 A1~A4、B1、C1 及地下车库 1~4 号）。

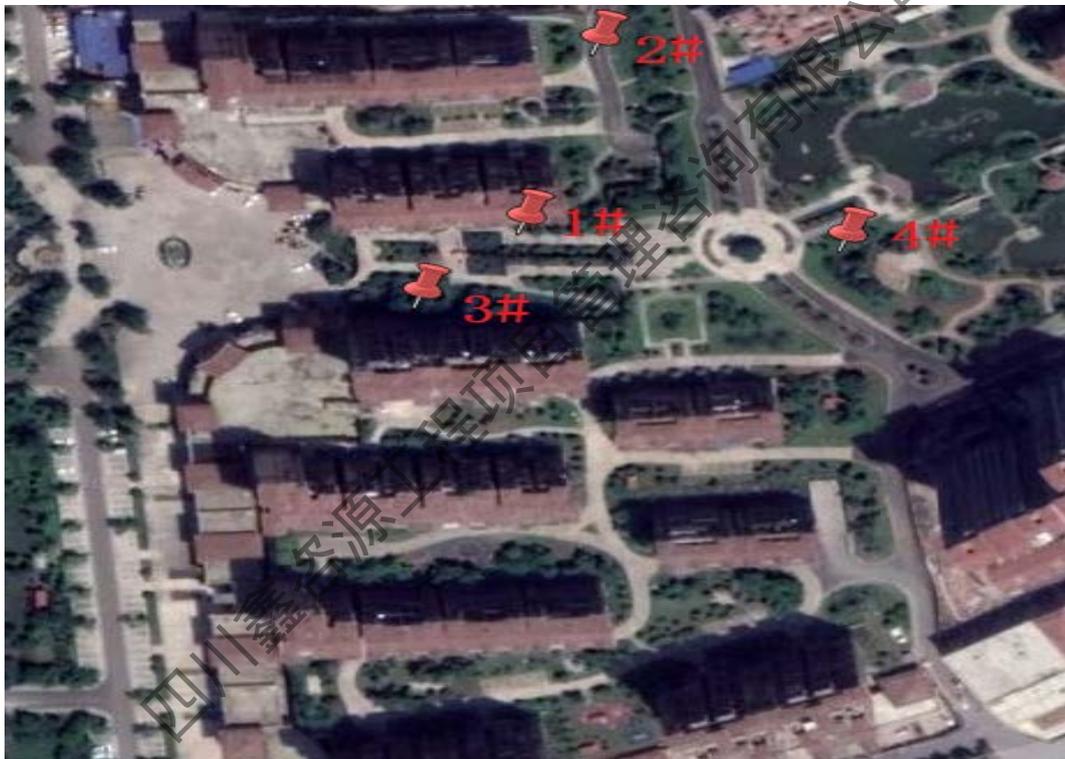
图 2 监测调查点位分布图

表 1-6 监测点位布设

分区	监测点位置	编号	监测点类型	监测内容	监测方法	监测设备	监测频次	备注
边坡排水出口 (1个)	西侧楼梯旁	1#	巡查样地	排水、水土流失状况	巡查监测	皮尺、测距仪	2	排水
道路硬化区排水出口 (1个)	北侧道路硬化旁	2#	巡查样地	排水、水土流失状况	巡查监测	皮尺、测距仪	2	排水
绿化区	西侧边坡绿化区域	3#	样方调查	绿化措施情况	巡查监测	皮尺、样方、坡度仪	2	绿化及绿化
	东北水景旁绿化	4#	样方调查	绿化措施情况	巡查监测	皮尺、样方、坡度仪	2	绿化

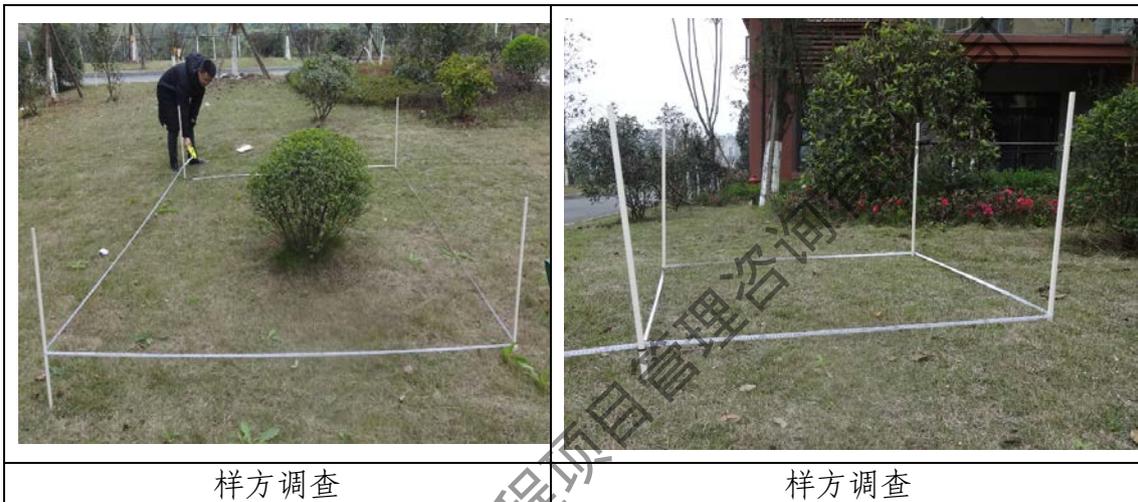
图3 项目调查情况

我单位接收委托后，立即组织相关技术人员对现场进行查看，通过现场查看。在查看调查过程中，主要针对边坡、植被、临时措施实施情况、排水等措施进行咨询和调查。

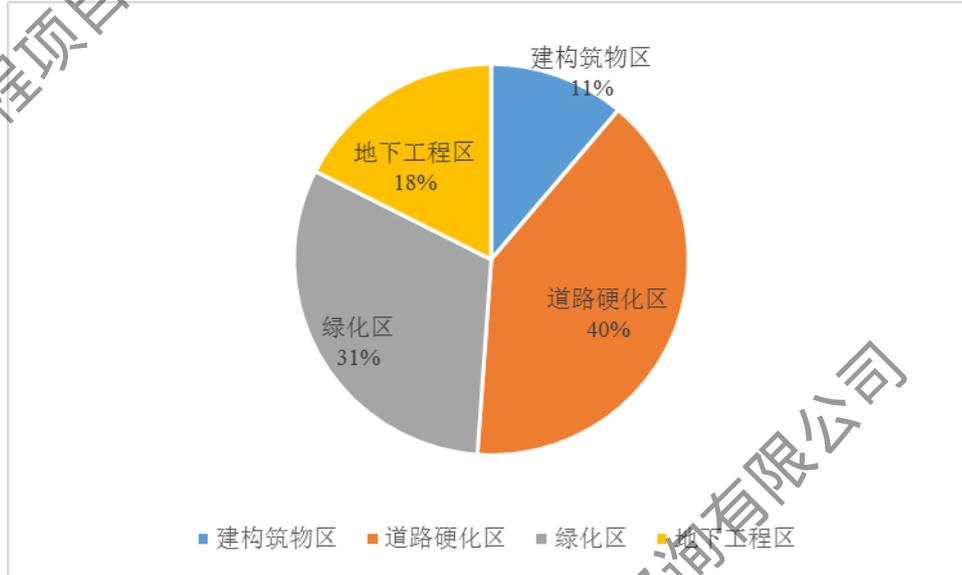
图7 新增水土流失量表

阶段	分区	扰动面积 (hm <sup>2</sup> )	流失面积 (hm <sup>2</sup> )	平均侵蚀模数 (t/km <sup>2</sup> .a)	侵蚀时间 (a)	水土流失量 (t)
2016.03~2016.12	建构筑物区	0.7	0.7	500	0.83	2.91
	道路硬化区	1	1	650	0.83	5.40
	绿化区	0.65	0.65	850	0.83	4.59
	地下工程区	4.25	4.25	750	0.83	26.46
	小计	6.6	6.6		0.83	39.34
2017.01~2017.12	建构筑物区	1.21	1.21	500	1	6.05
	道路硬化区	2.85	2.85	850	1	24.225
	绿化区	1.25	1.25	750	1	9.375
	小计	5.31	5.31		1	39.65
2018.01~2018.12	建构筑物区	1.57	1.57	500	1	7.85
	道路硬化区	3.57	3.57	850	1	30.345

绿化区	3.17	3.17	750	1	23.775
	小计	8.31	8.31		1	61.97
2019.01~2019.09	绿化区	3.17	3.17	400	0.75	9.51
	总计					150.47

由上表 5-4 可知：各区产生水土流失量因道路硬化区面积最大，水土流失量最大，最小为建构筑物区。整个项目区内从 2016 年 3 月至 2019 年 09 月共产生水土流失量约 150.47t，而原生地面侵蚀量为 357.2t，工程竣工后，水土流失得到了治理，地面侵蚀模数大量减少，故与原生侵蚀量相比，水土流失量减少了 206.73t。
