# 望天龙立交景观绿化工程 水土保持设施验收报告

建设单位：泸州市城市建设投资集团有限公司

编制单位：四川鑫资源工程项目管理咨询有限公司

二〇一九年三月

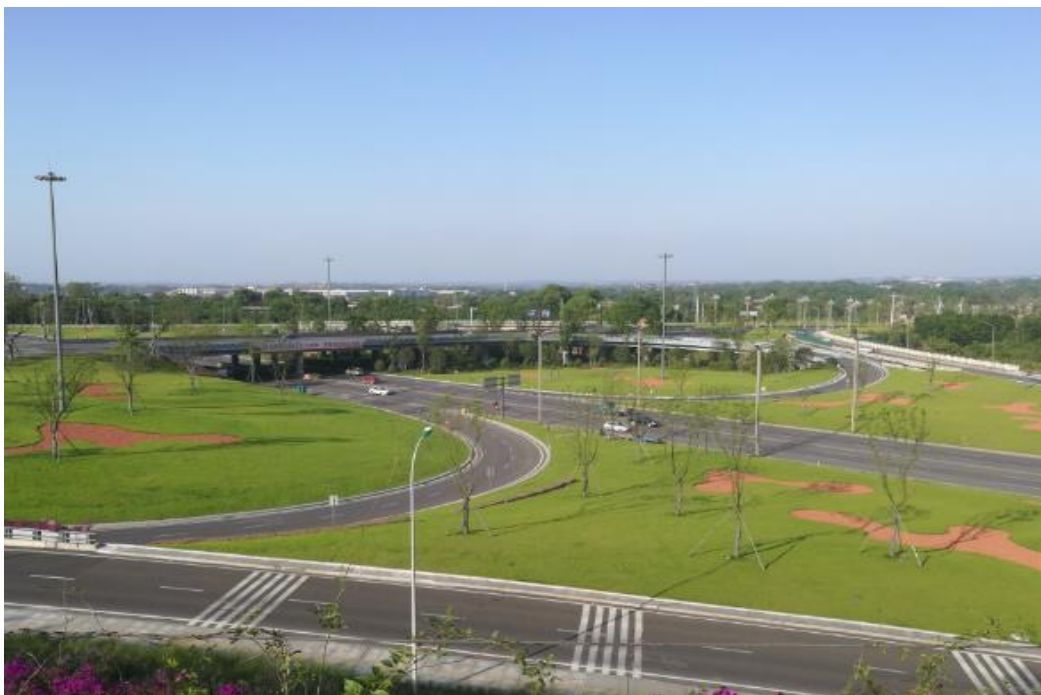
图 1-2 立交桥绿化

桥下为种植的沿阶草，草坪面积约 0.10hm<sup>2</sup>。

故本区域，乔木为 934 株，灌木区域面积为 5.20hm<sup>2</sup>，草坪 10.98hm<sup>2</sup>。
